# Bauwerksinstandsetzung nach erfolgter Prüfung gemäß DIN 1076

## Vorgehen:

- Auswertung vorhandener Prüfberichte.
- Analyse der wichtigsten Schäden
- Aufstellen eines Instandsetzungskonzeptes
- Priorisierung der Schäden
- Kosten - Nutzenanalyse

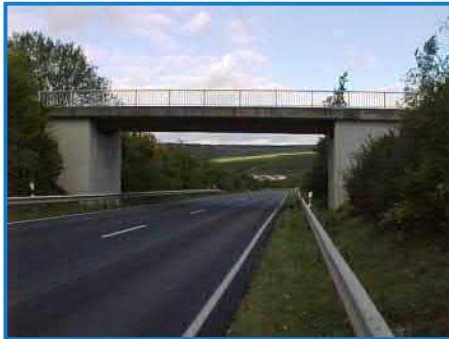
Brücken

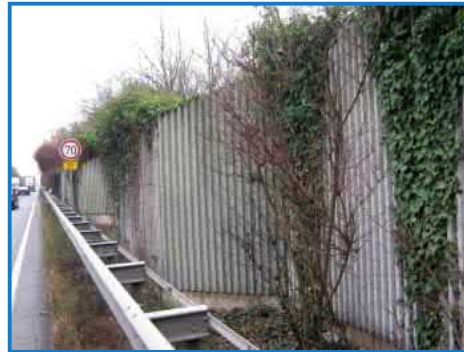
Lärmschutzwände

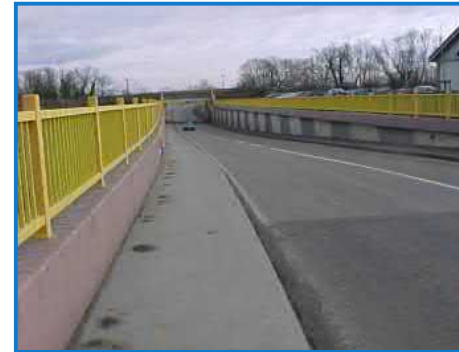
Troganlagen

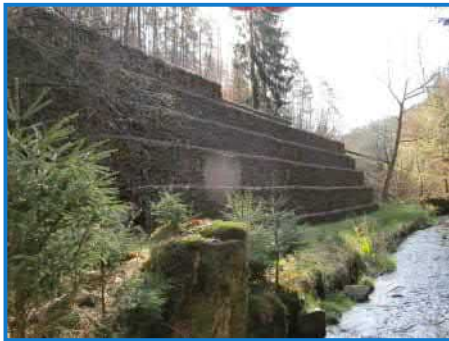
Stützwände

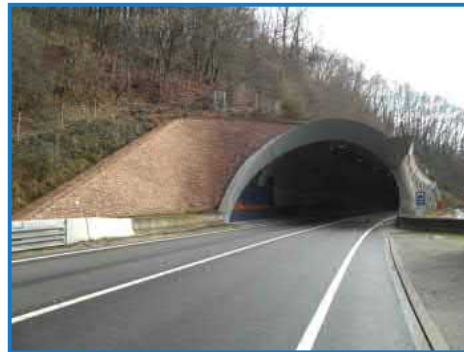
Tunnel

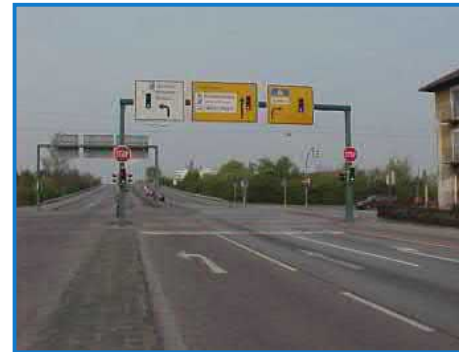
Verkehrszeichenbrücken

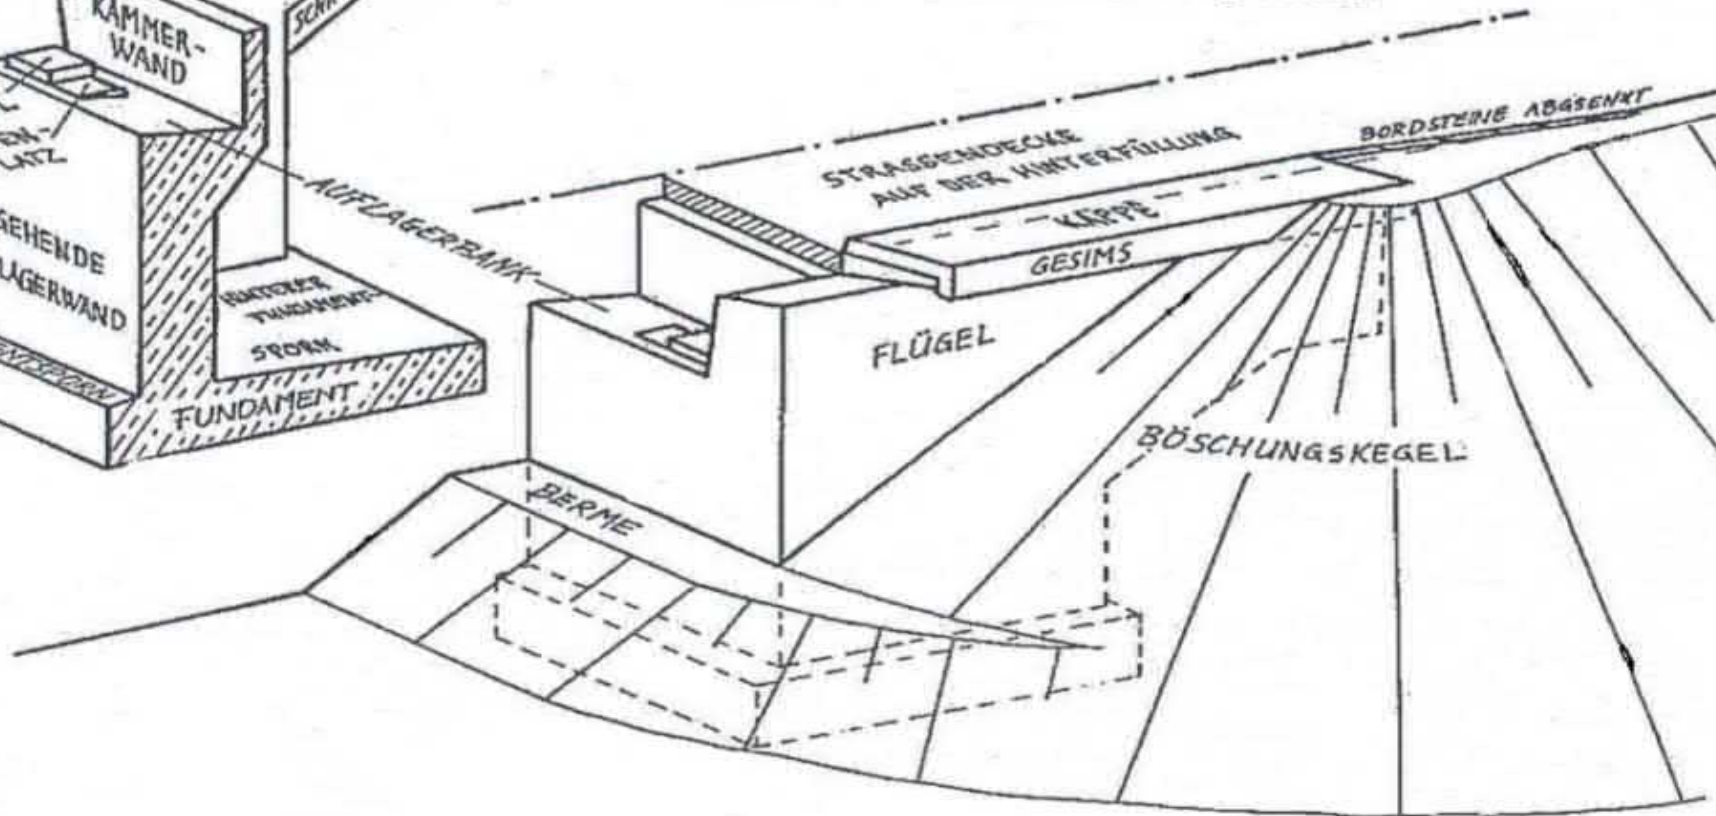
### KASTENWIDERLAGER

ohne begehbare Kammer (vgl. Richtzeichnung Abs 3)  
mit Kragarmen seitlich unter den Kappen und  
auskragenden Flügelen nach Flü 1, Bild 2

in der Bauwerksachse aufgeschnitten und auseinander-  
geschoben, eine Hälfte fertig verfüllt.

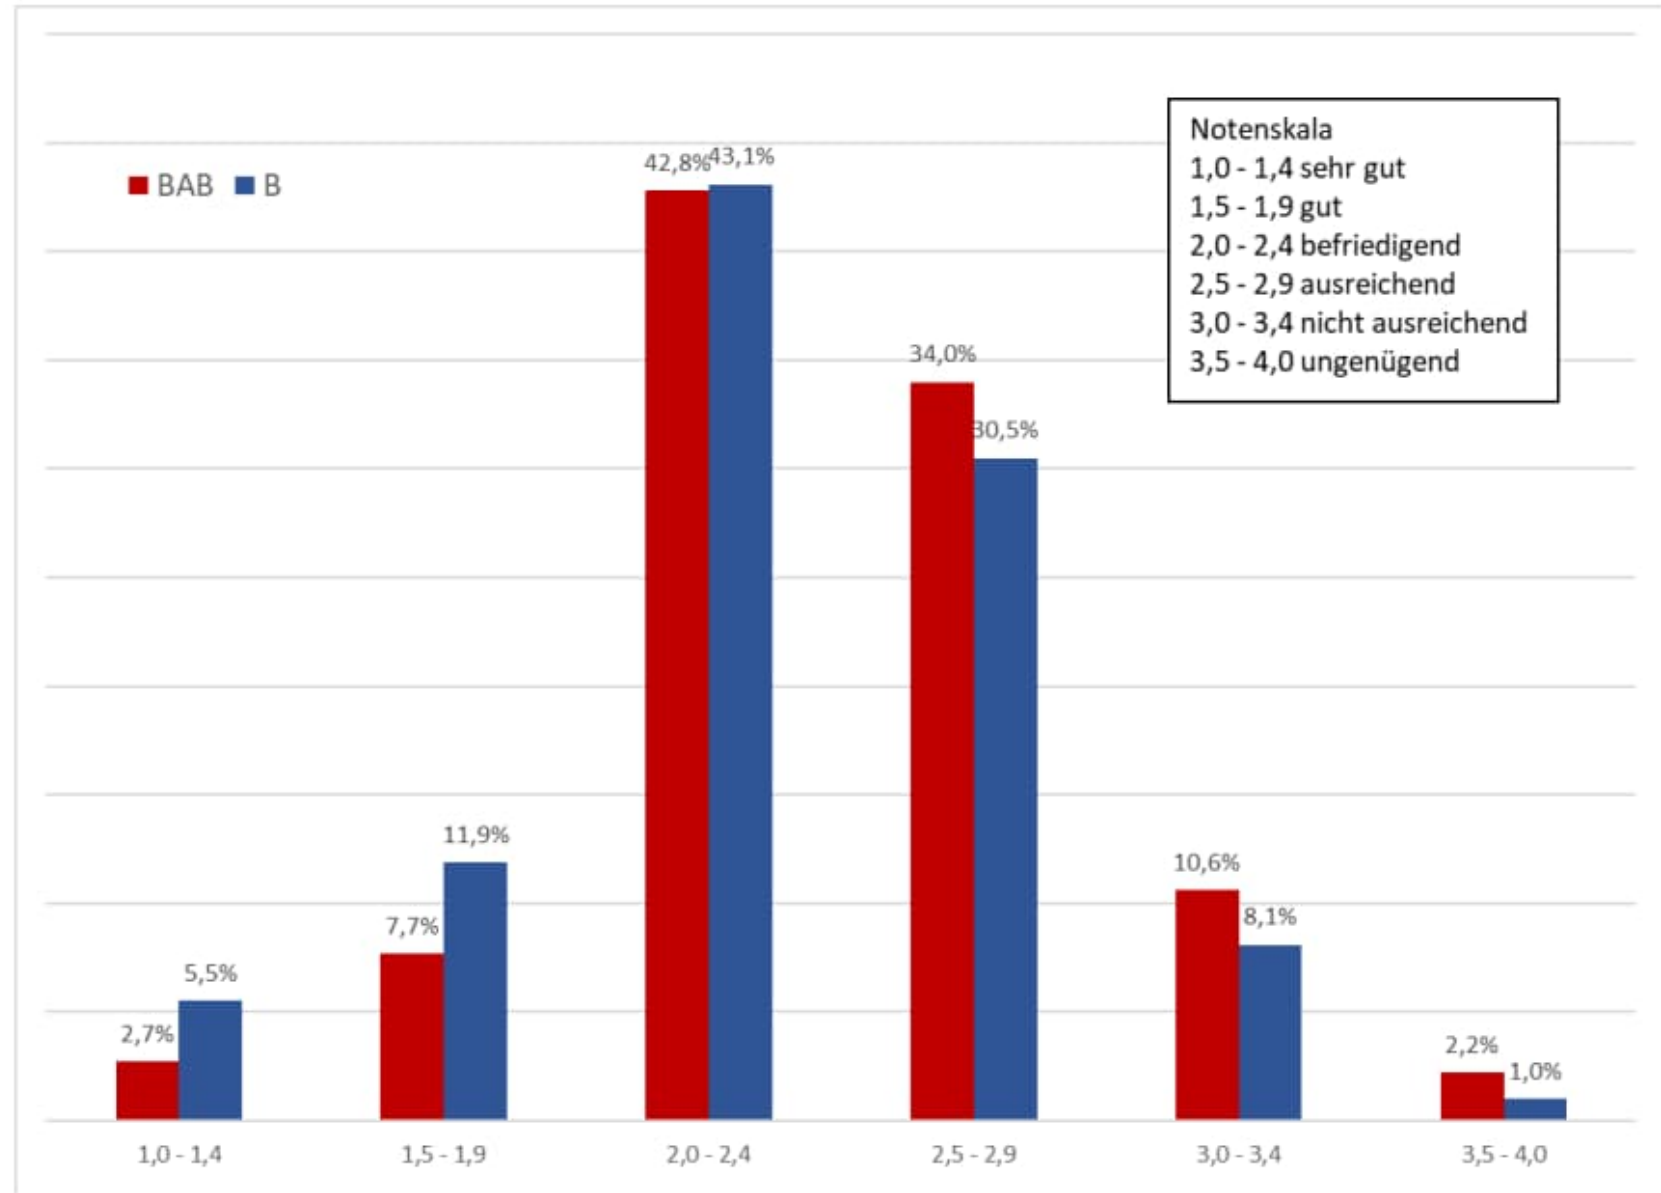
## Zustandsnotenverteilung für Brücken an Autobahnen und Bundesstraßen anteilig nach Brückenfläche

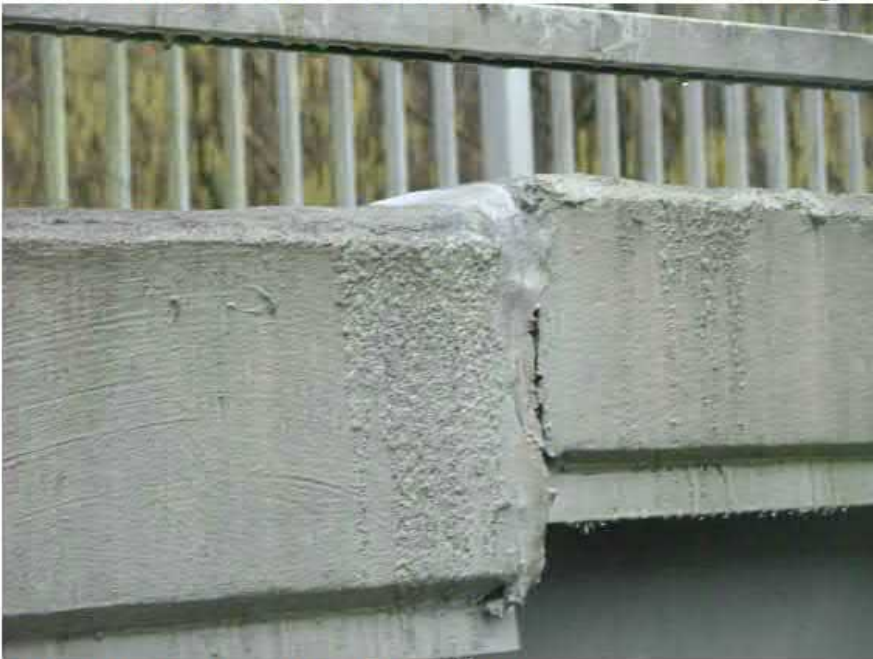
UNTERSCHIEDLICHE HÖHE

[12] S=1, V=1, D=1 BSP-ID 002-01

Überbau, Beton, Bereichsweise, Herausstehend, Vorne und hinten am Bauwerk, Überbau: auch Radwegbelag, Gesimse, steht etwa 2cm höher als beide Widerlager

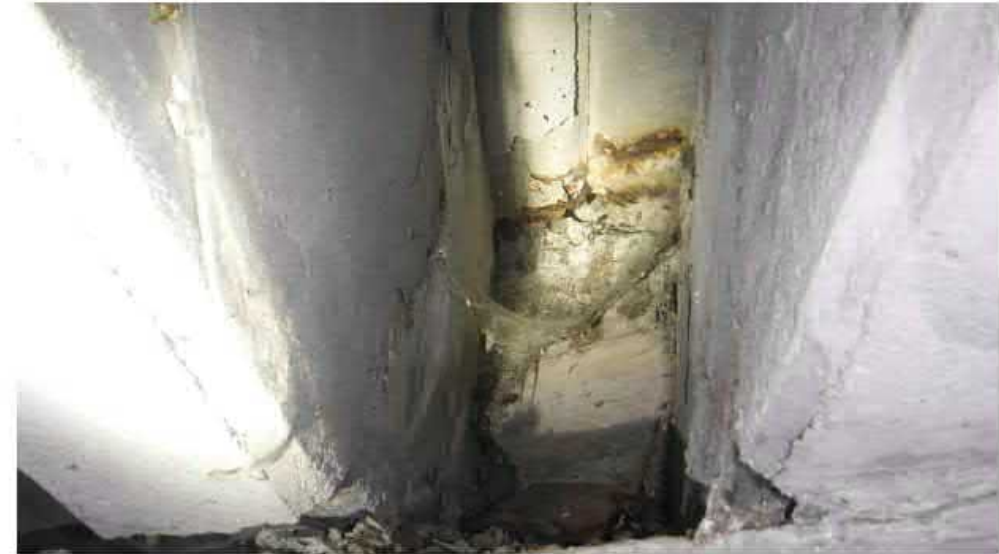
AUFLAGERBEREICH HINTEN MITTE

[14] S=1, V=0, D=2 EP BSP-ID 002-04

Überbau, Beton, Bereichsweise, Abplatzung mit freiliegender Bewehrung, Fläche: 0,10 m<sup>2</sup>, Hinten am Bauwerk, Auflagerbereich des Überbaus, Längsträger und Auskragung: Deckschicht zu gering, Abplatzungen, Bewehrung stark verrostet

Überbau, Beton, Bereichsweise, Abplatzung mit freiliegender Bewehrung, Fläche: 0,10 m2, Hinten am Bauwerk, Auflagerbereich des Überbaus, Längsträger und Auskragung; Deckschicht zu gering, Abplatzungen, Bewehrung stark verrostet

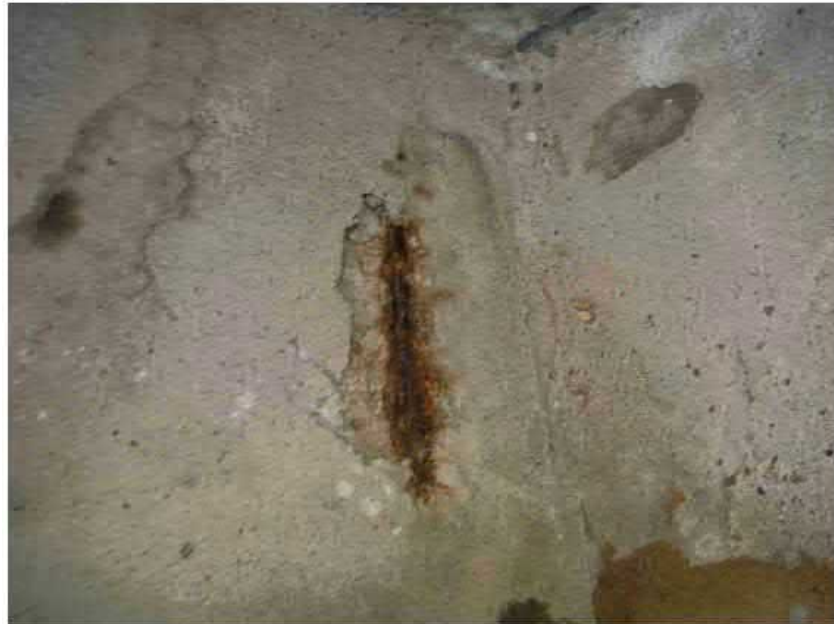
QT ABPL BEW

**[15]** S=0, V=0, D=2 BSP-ID 002-02  
Endquerträger des Trägerrostes, Beton, Eine Stelle, Abplatzung mit freiliegender Bewehrung, Fläche: 0,01 m<sup>2</sup>, Hinten am Bauwerk

Endquerträger des Trägerrostes, Beton, Eine Stelle, Abplatzung mit freiliegender Bewehrung, Fläche: 0,01 m2, Hinten am Bauwerk

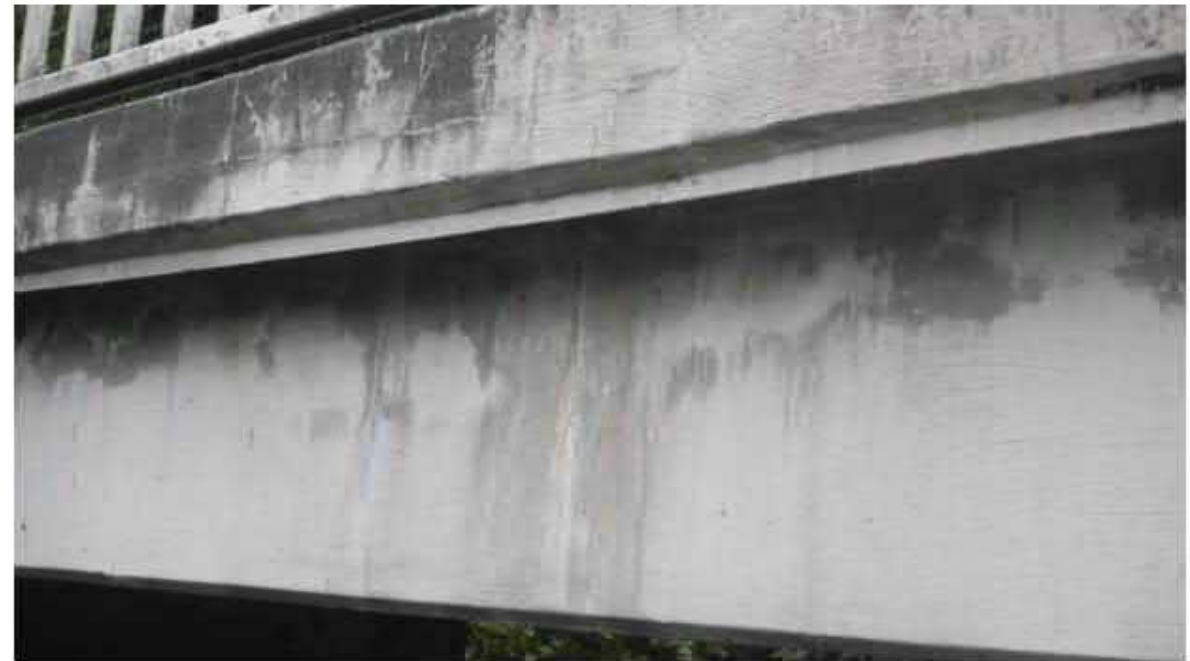
**[23]** S=0, V=0, D=1 BSP-ID 002-09  
Längsträger des Trägerrostes, Beton, Eine Stelle, Durchfeuchtet mit Ausblühungen / Aussinterungen, Seitenfläche rechts

Längsträger des Trägerrostes, Beton, Eine Stelle, Durchfeuchtet mit Ausblühungen / Aussinterungen, Seitenfläche rechts

FEUCHT AUSSINTERUNG

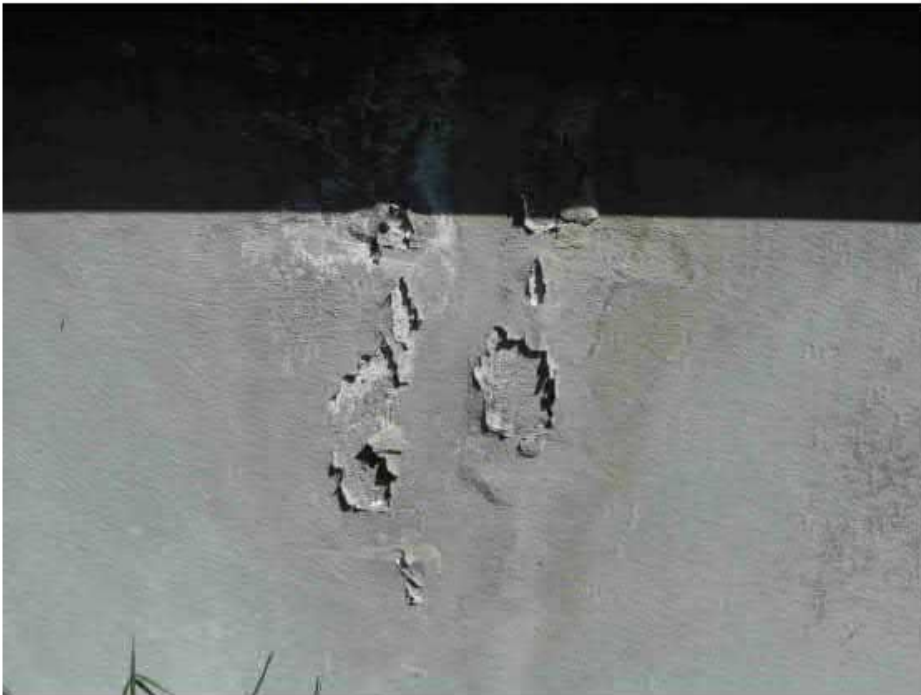
FLUEGEL BESCHICHTUNG

[18] S=0, V=0, D=1 BSP-ID 258-02

Flügel, OS-System für Beton, Eine Stelle, Gelöst, Vorne am Bauwerk, Rechts

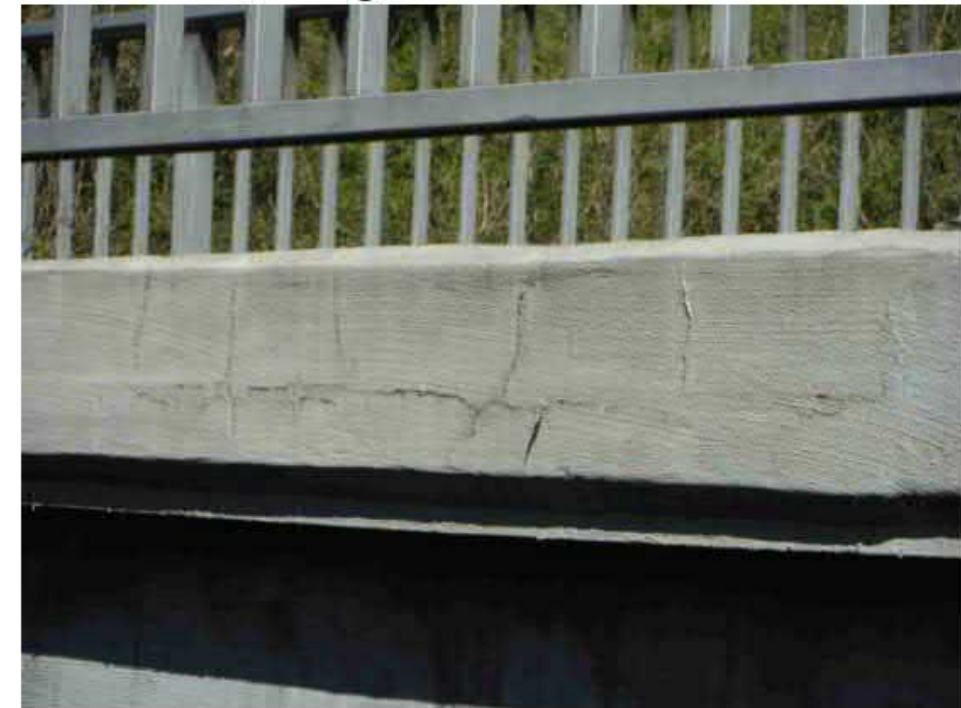
[13] S=0, V=0, D=1 BSP-ID 258-02

Senkrechte Fläche des Gesimses, OS-System für Beton, Stellenweise, Rissig, Rechts

[13] S=0, V=0, D=1 BSP-ID 258-02  
Senkrechte Fläche des Gesimmes, OS-System für Beton,  
Stellenweise, Rissig, Rechts

GESIMS RECHTS RISSIG

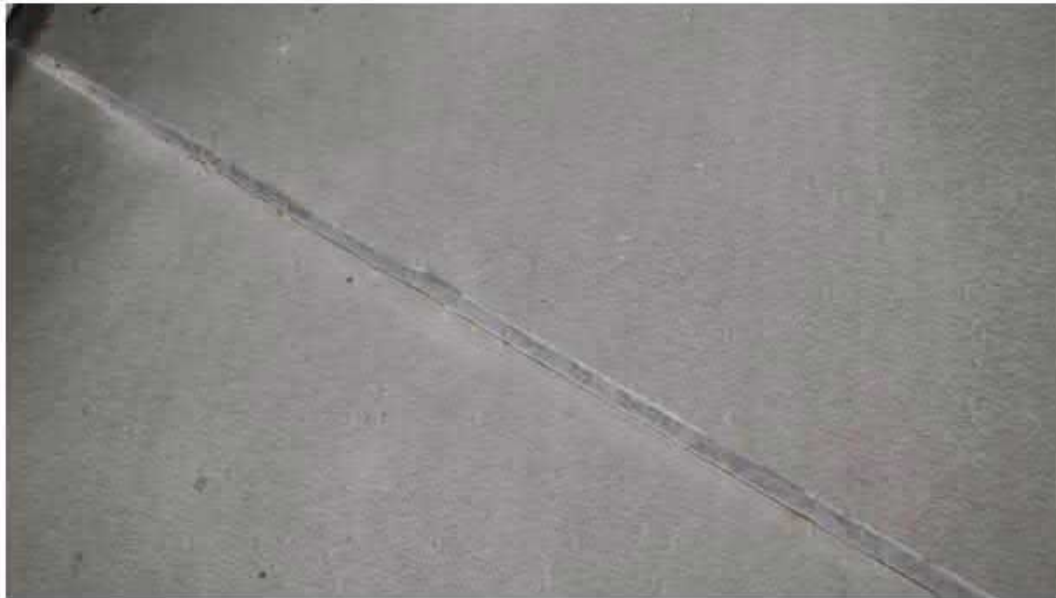
QUERFUGEN

[22] S=0, V=0, D=2 EP BSP-ID 241-09

Geh- und Radwegbelag, Fugendichtungsmaterial der Querfuge, Teilweise, schadhaft, Länge: 2,000 m, Vorne und hinten am Bauwerk

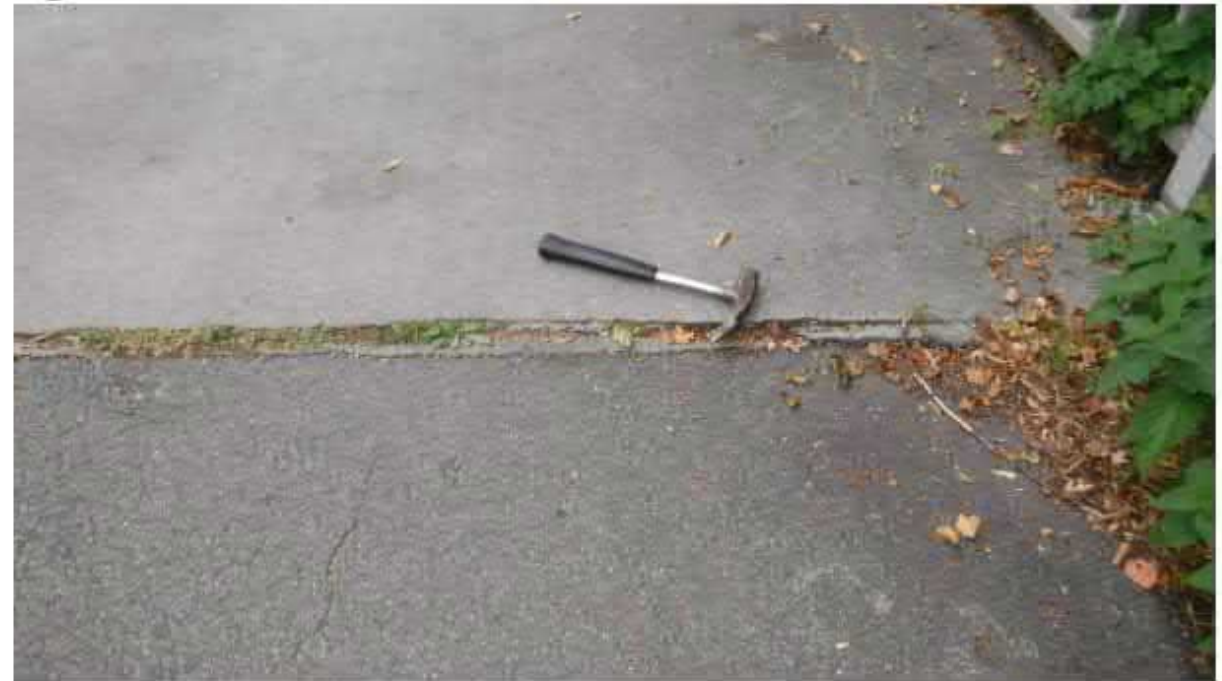
BELAG ABGESACKT STOLPERGEFAHR

[21] S=0, V=1, D=0 BSP-ID 244-01

Geh- und Radwegbelag, Bereichsweise, < 2 cm abgesackt / gesetzt, Vorne und hinten am Bauwerk

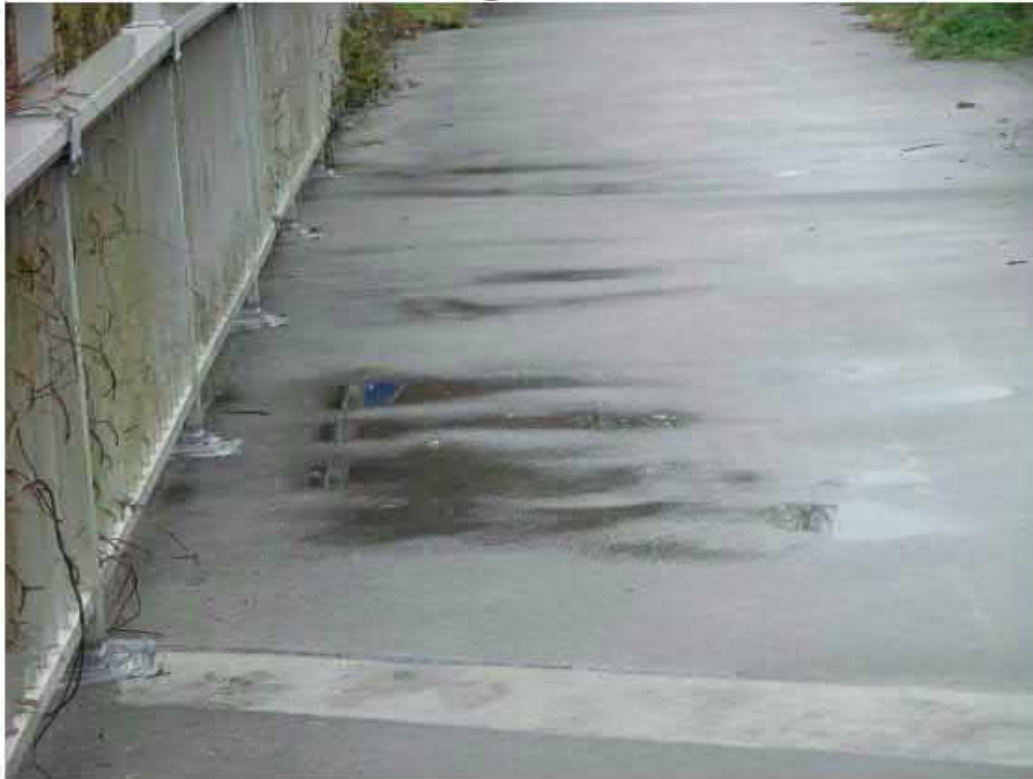
PFÜTZENBILDUNG

[20] S=0, V=1, D=0 BSP-ID 258-04

Geh- und Radwegbelag, OS-System für Beton, Gering,  
Wasserstau, Ablauf mangelhaft

[20] S=0, V=1, D=0 BSP-ID 258-04  
Geh- und Radwegbelag, OS-System für Beton, Gering,  
Wasserstau, Ablauf mangelhaft

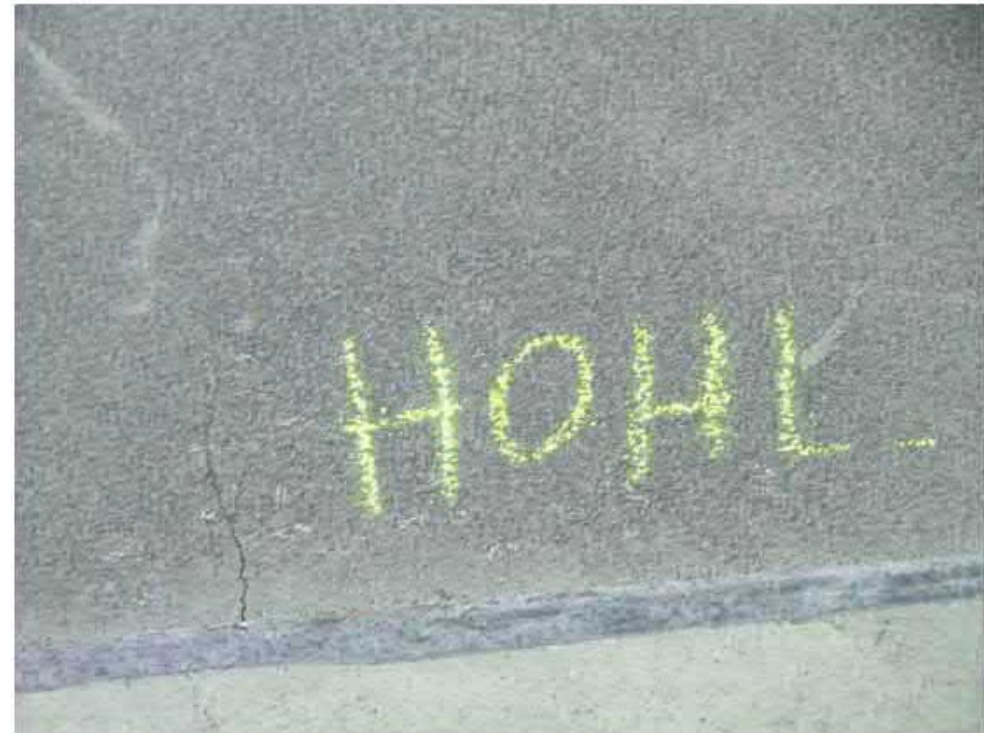
HOHLSTELLE

[19] S=0, V=1, D=2 EP BSP-ID 241-13

Geh- und Radwegbelag, Zementmörtel / Beton,  
Bereichsweise, Gerissen und hohl klingend, Fläche: 2,00  
m<sup>2</sup>, Vorne am Bauwerk

[19] S=0, V=1, D=2 EP BSP-ID 241-13  
Geh- und Radwegbelag, Zementmörtel / Beton,  
Bereichsweise, Gerissen und hohl klingend, Fläche: 2,00  
m<sup>2</sup>, Vorne am Bauwerk

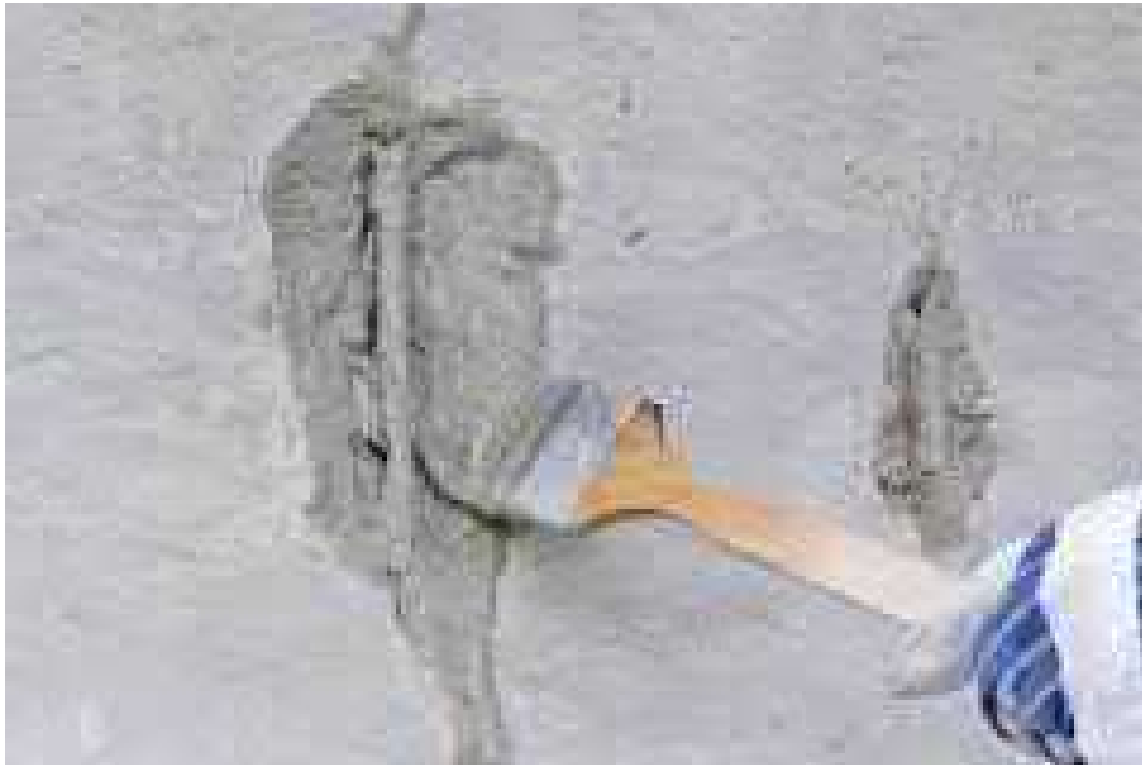
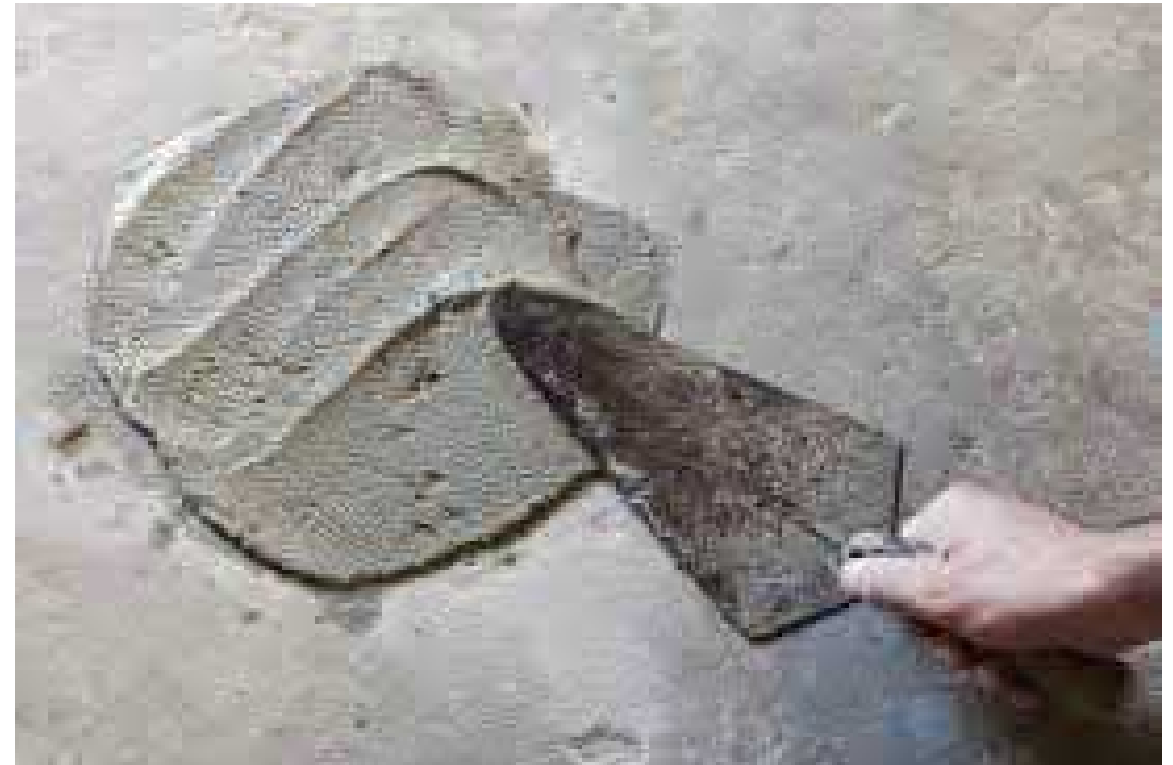
# Betonschadstellen – Korrosionsschutz der Bewehrung Schadstellenmörtel

- Einschneiden Schadstelle (1cm-Schnitt),
- Ausstemmen,
- Ggf. Freilegen der Bewehrung,
- Beton/Bewehrung vorbereiten, mineral. Korrosionsschutz der Bewehrung auftragen (bei  $d < 40$  mm),
- Haftbrücke auftragen,
- Betonersatzsystem auftragen,
- Ggf. OS-System auftragen.

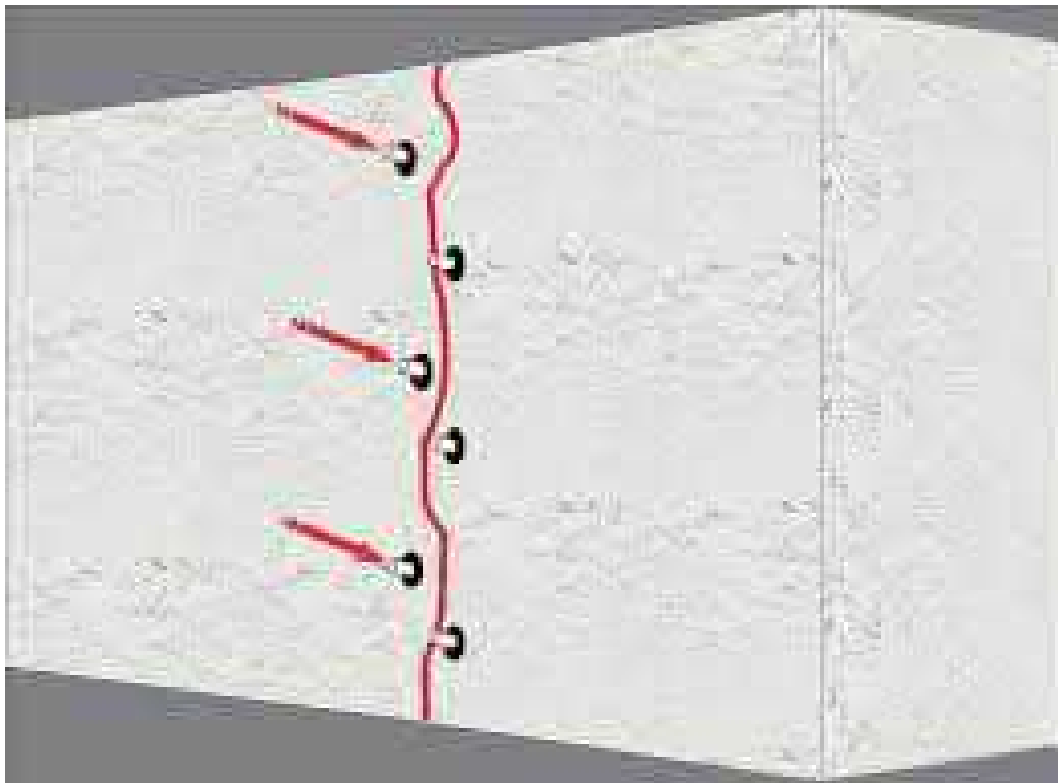
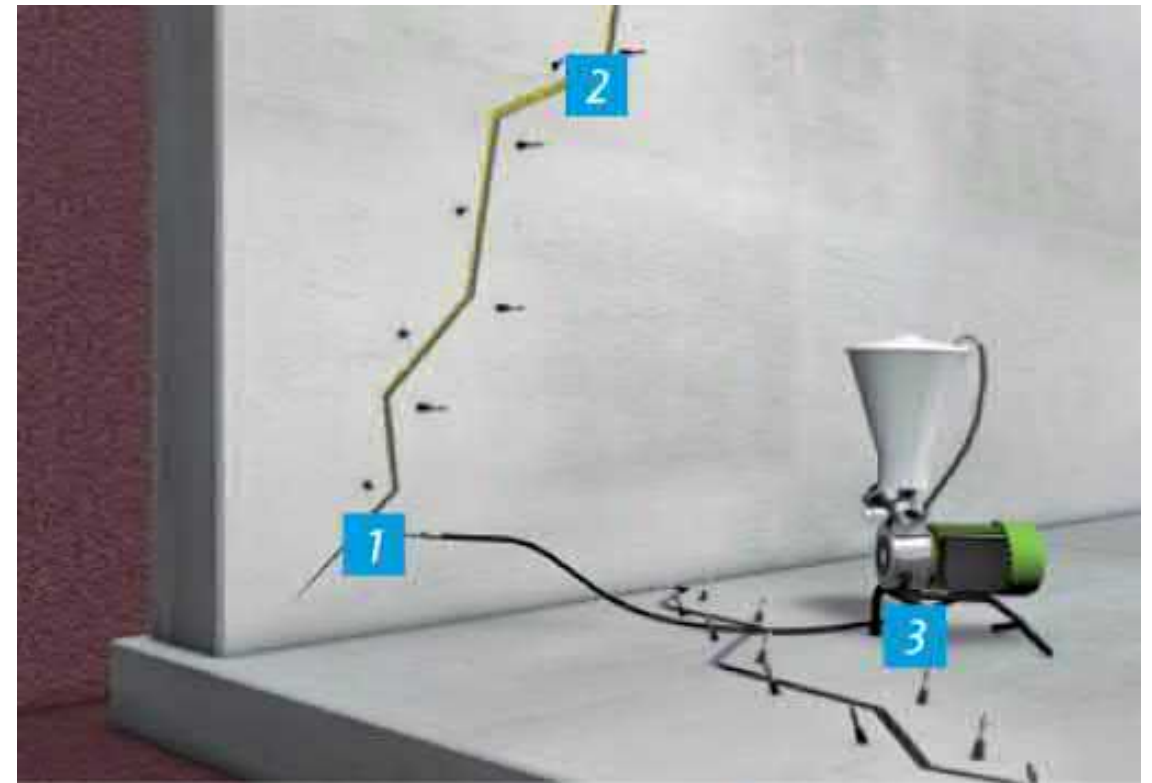
## Risse

- Risse aufweiten und säubern
- Setzen der Packer
- Verdämmen der Risse
- Risse verpressen
- Packer entfernen
- Verdämmung entfernen und abschleifen

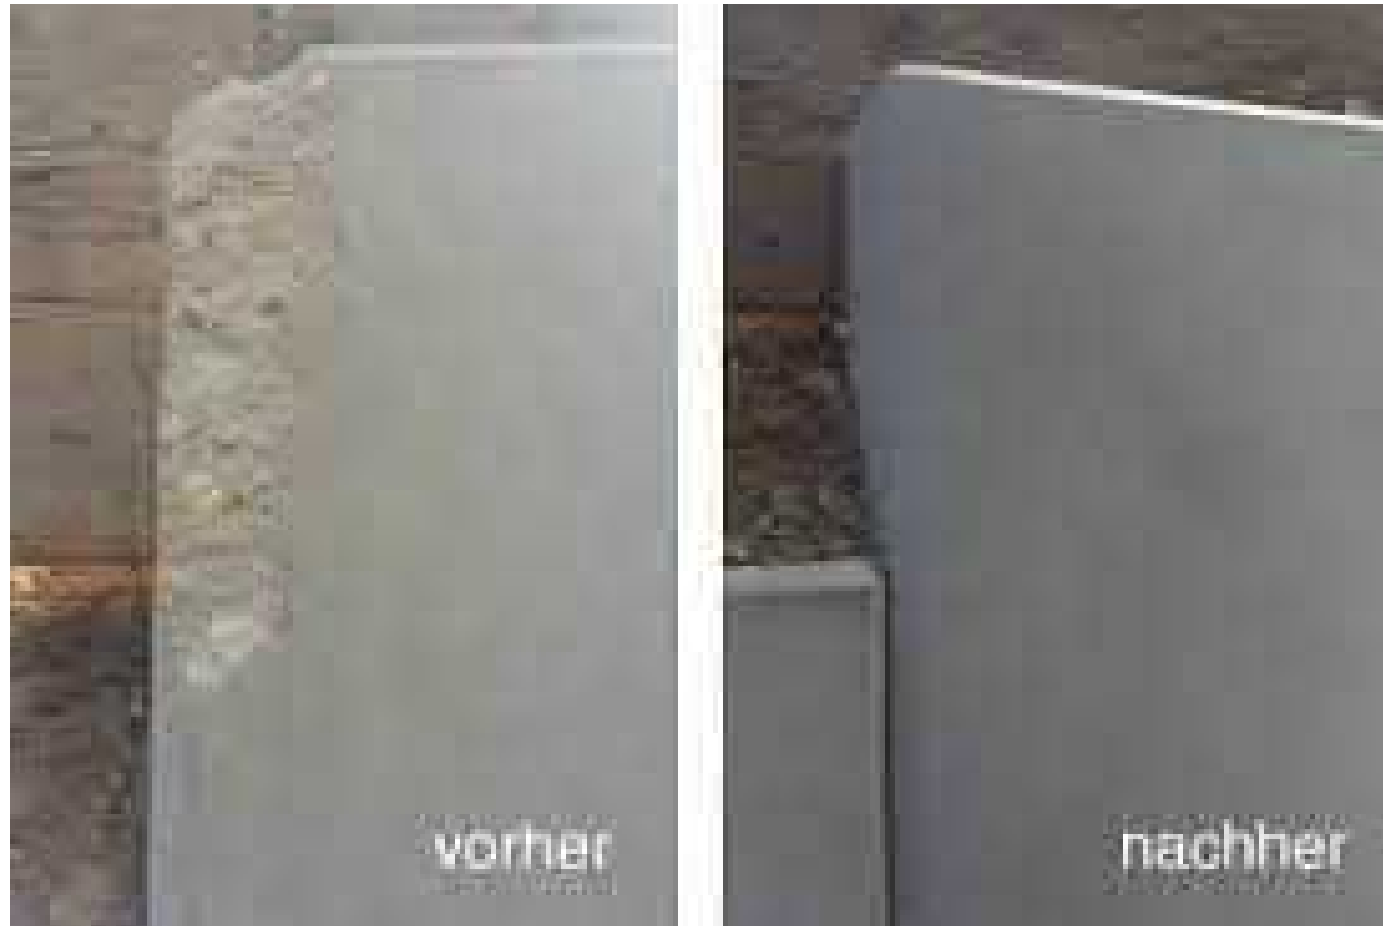
- Beton vorbereiten
- Zu beschichtende Fläche abkleben
- Oberflächenschutzsystem nach Herstellerangaben auftragen  
- Komponenten beachten.
- Farbgebung möglich
- Bei begehbaren Flächen Abstreuung mit Granit und Kopfversiegelung

# Oberflächenschutzsystem

- OS-A Hydrophobierung, gegen Eindringen von Stoffen
- OS-B Beschichtung als Oberflächenschutz
- OS-C Beschichtung als Oberflächenschutz starre Beschichtung für Überbauuntersichten
- OS-D I System ohne Feinspachtel ohne Rissüberbrückung
- OS-D II Rissüberbrückendes System mit Feinspachtel
- OS-F Begeh- und befahrbares System mit Schwimmschicht auch zur lokalen Abdeckung von Rissen.

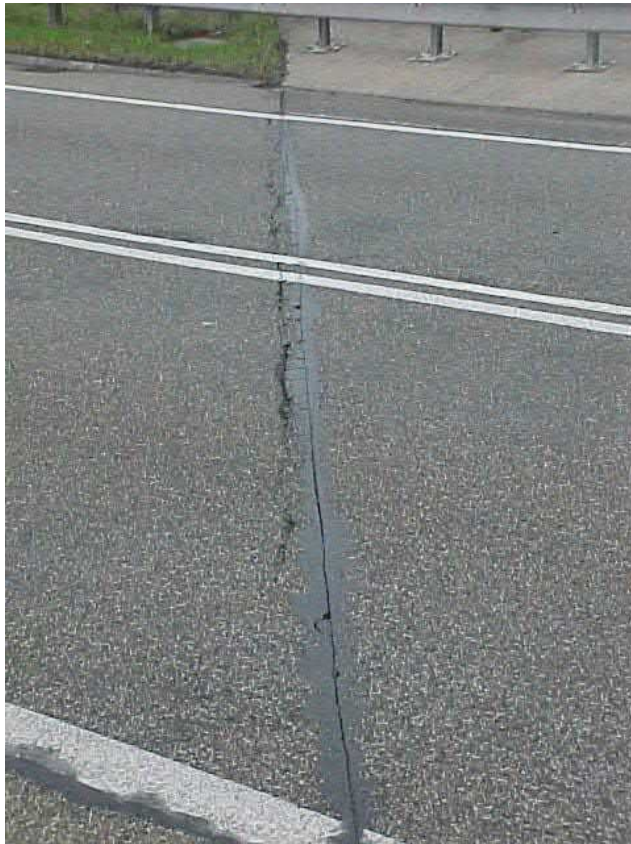
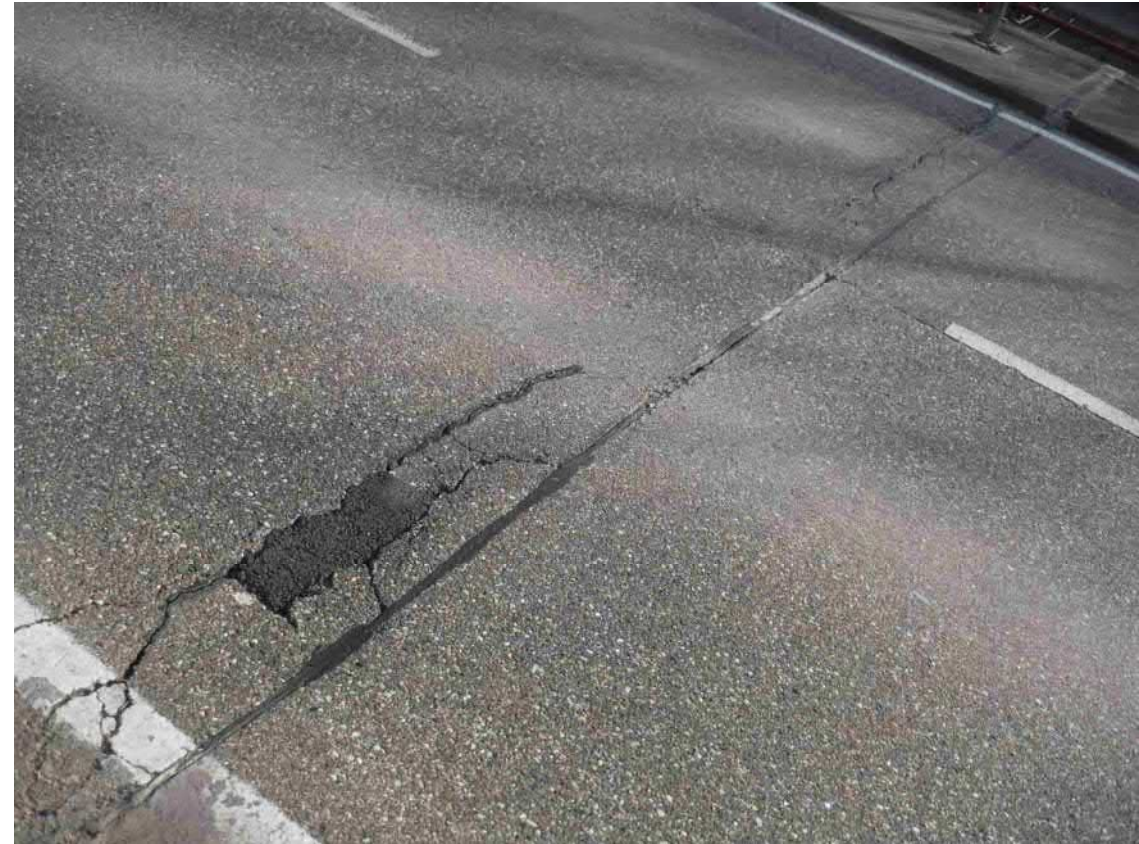
## Asphaltschäden

- Schadensbild analysieren
- Asphalt einschneiden und entfernen
- Oberfläche reinigen
- Haftkleber auftragen
- Asphalt einbauen
- Fugen nachschneiden und vergießen.  
Unterschied Fugenmasse N1 nicht überfahrbar 35 % Dehnung  
und N2 überfahrbar 25 % Dehnung beachten.

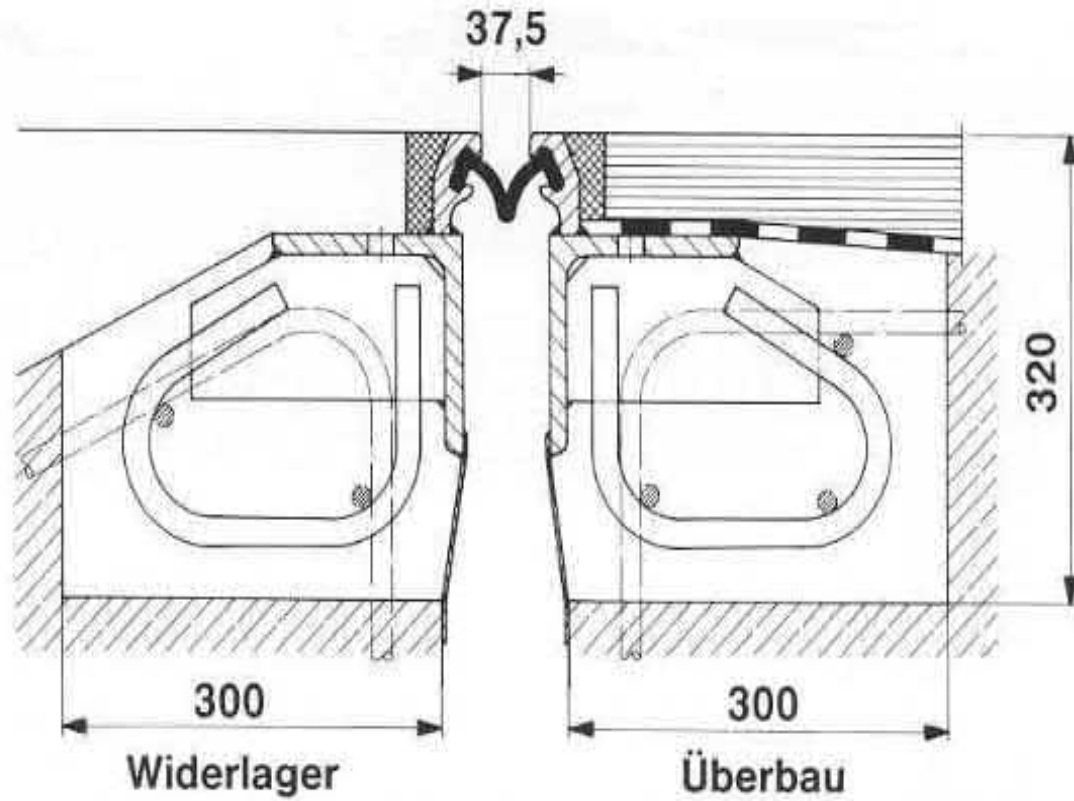
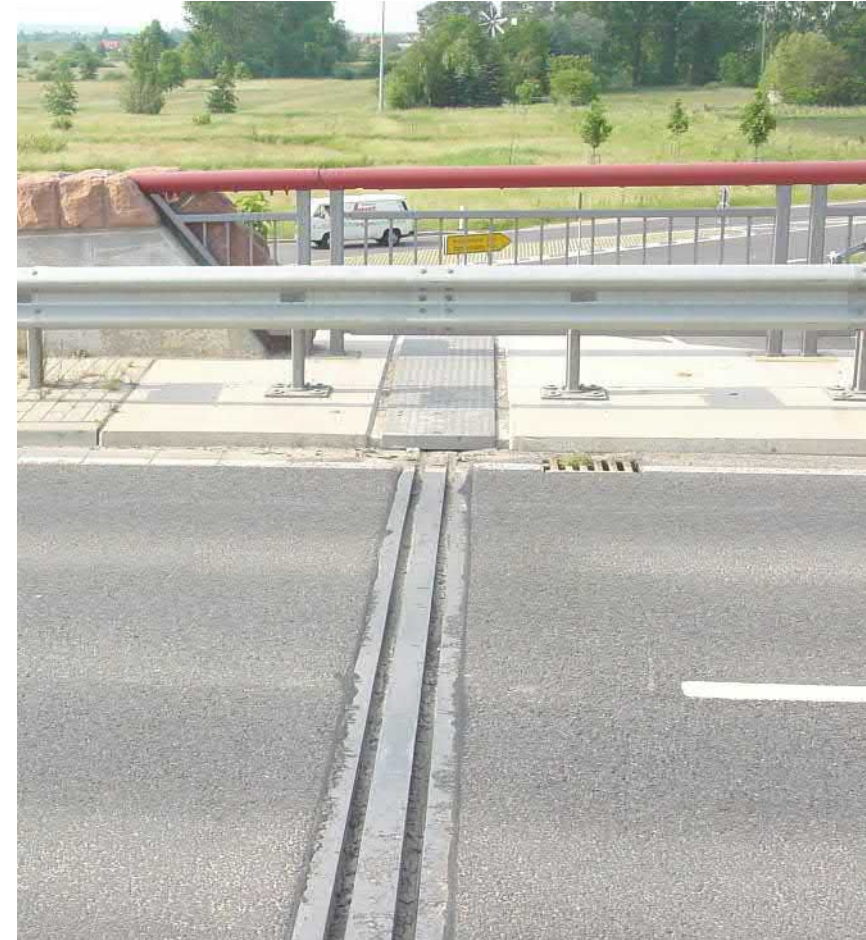
# Übergangskonstruktionen

Bewegung von 1,5mm/m

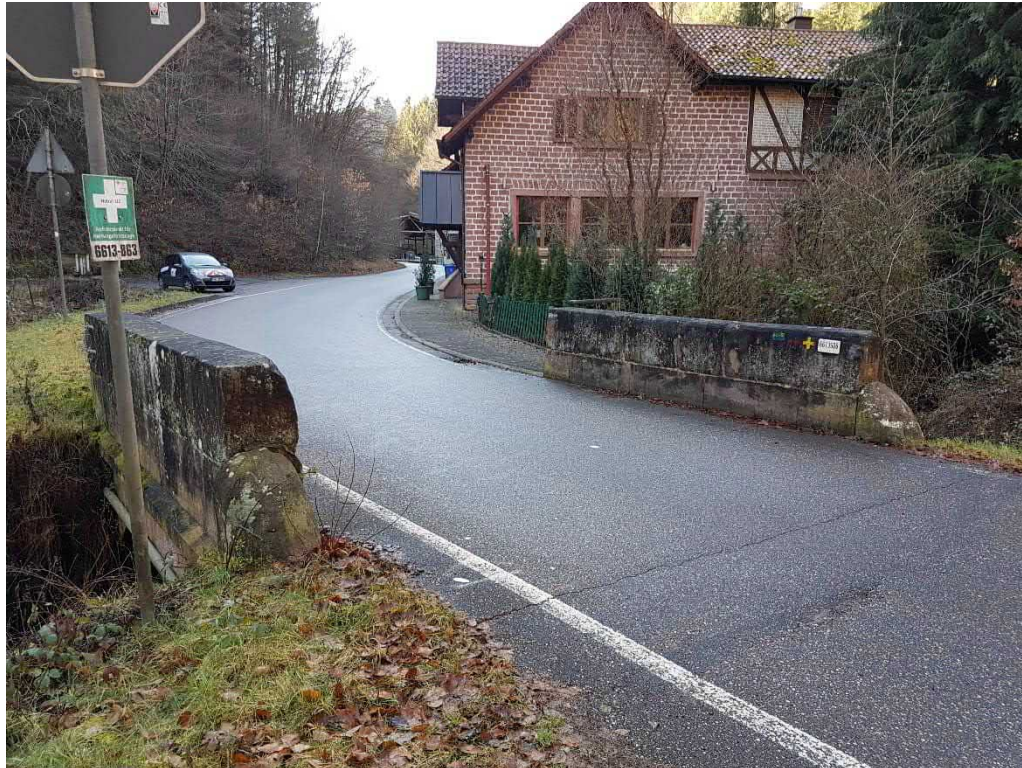
Vorher

## Speyerbachbrücke Helmbach

K 18  
Ortslage Elmstein  
Sandstein-Erneuerung,  
Geländer  
Kosten: ca. 32 T€  
Bauzeit: 08/20 – 10/20

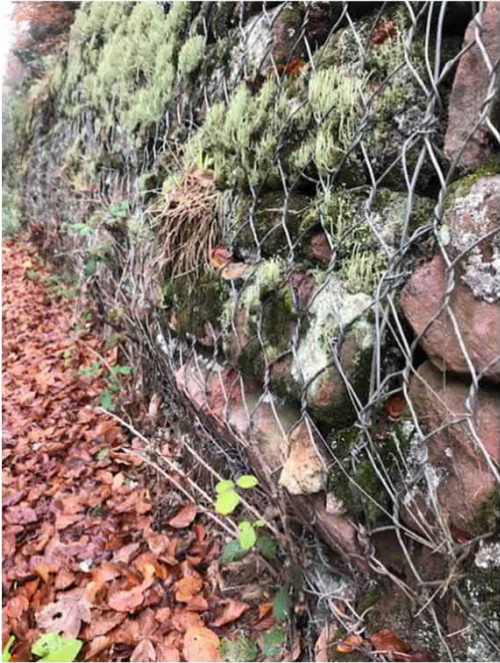
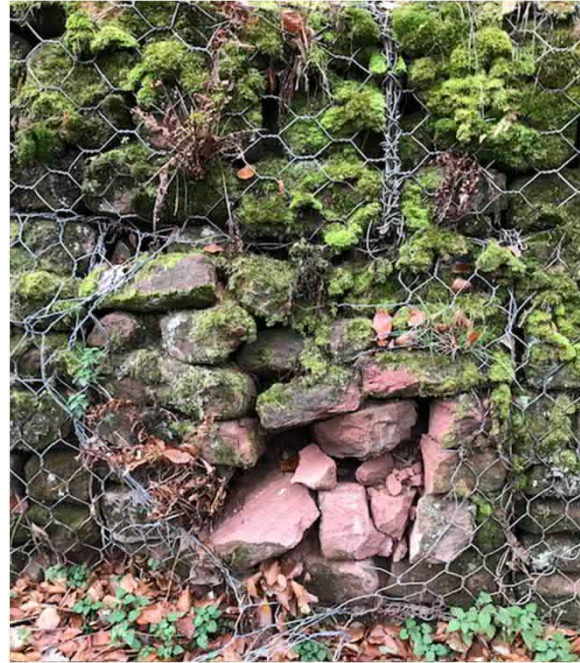
Vorher

## Stützwand K 31

Kosten: ca. 100 T€

Bauzeit: 09/21 – 11/21
